## ダイカストの設計時には、ぜひ形状の合理化検討を！ 取付面を島形状にするだけで、大幅なコストダウンを実現！

## 量産鑄造品の品質保証もご安心下さい！ CTスキャンによる非破壊検査で、鑄造品の鑄巣を可視化します。

発行：太陽パーツ株式会社

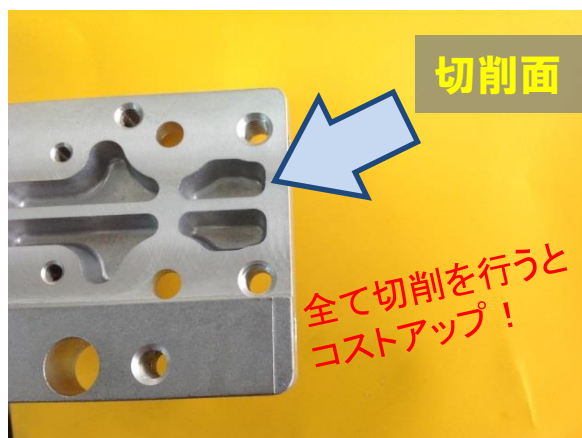
### 改善前

勘合設置部 全面切削

部品同士の勘合時に精度が要求される際、通常は面切削の加工を行いますが、勘合設置部位が広くなれば切削面積も大きくなりコストアップの要因となってしまいます。このようなケースでは、勘合部の取付面に島形状を設定することで、島部のみを切削すれば良くなるので、勘合精度が保てる上、切削面積が少なりコストダウンに繋がります。切削からダイカストへの変更の際には、事前の合理化検討が大変有効です。

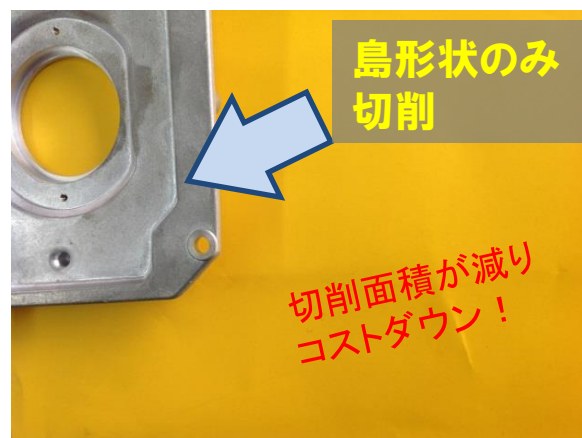
### 改善後

ダイカスト + 島形状のみ切削

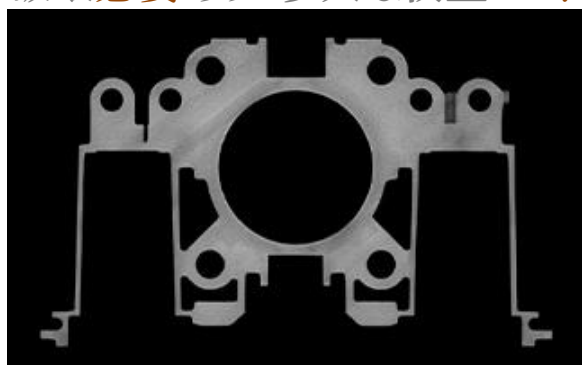
### 従来の検査手法

破壊必要あり 多大な検査コスト

気密性が要求される鑄造製品では、品質保証上、鑄巣やピンホールといった内部欠陥を確認する必要があります。しかし、従来の検査手法では、鑄造品内部の鑄巣やピンホールの確認には、製品をフライス盤やマシニングセンタで切削した後、断面を目視や浸透探傷試験で検査する必要がありました。このため一つの製品の検査に大きな労力を要し、多数の検査を同時に行なうことが困難でした。また、製品を破壊せずに確認を行うことが課題でした。そこで、「CTスキャナを活用した非破壊検査」を活用すれば、製品を破壊することなく製品内外の全形状を取得できるため、短時間で鑄巣の位置や大きさを確認できます。また専用ソフトウェアで解析を行えば、内部に含まれる空洞を検出してリスト化したり、サイズごとに色分けして可視化するなど、内部品質の定量的な検査に役立てることが可能です。

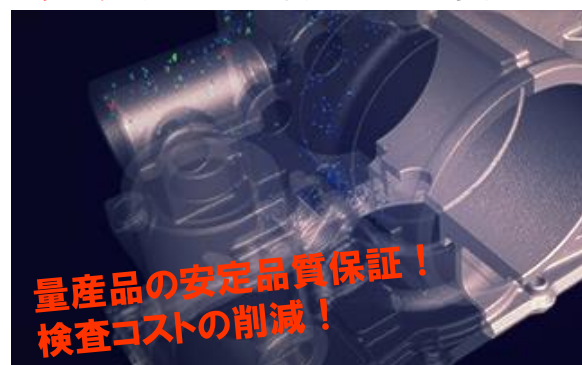
### CTスキャンによる非破壊検査

非破壊 量産品の定量検査
